A Sede do Banco de Portugal

Reabilitação e Restauro

A obra de reabilitação e restauro da Sede do Banco de Portugal

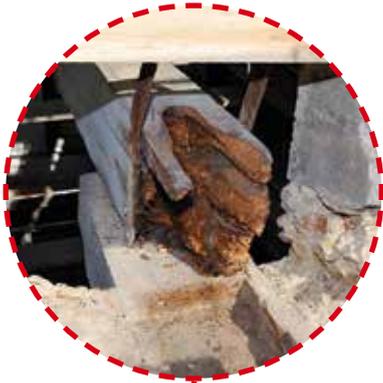
Apoio de viga de madeira
fortemente deteriorado

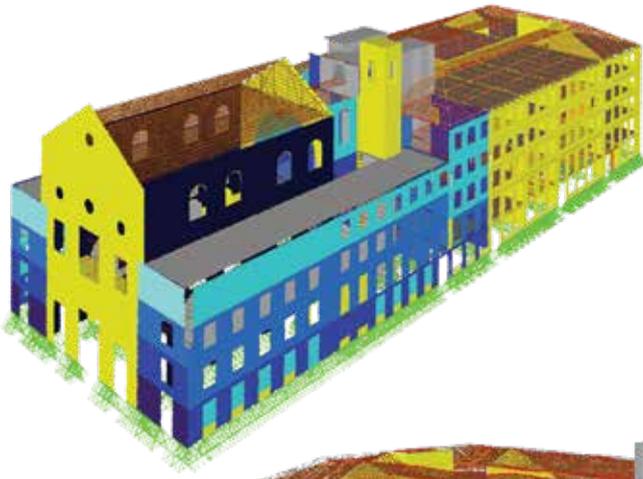
Modelo estrutural representativo dos elementos de fachada em maior risco de colapso em caso de sismo de média intensidade (amarelo)

As paredes periféricas de alvenaria de pedra da antiga igreja e dos restantes edifícios foram reforçadas com lâminas de argamassa armada, assentes em microestacas, formando-se uma cinta mista envolvente para cumprir o eurocódigo 8.

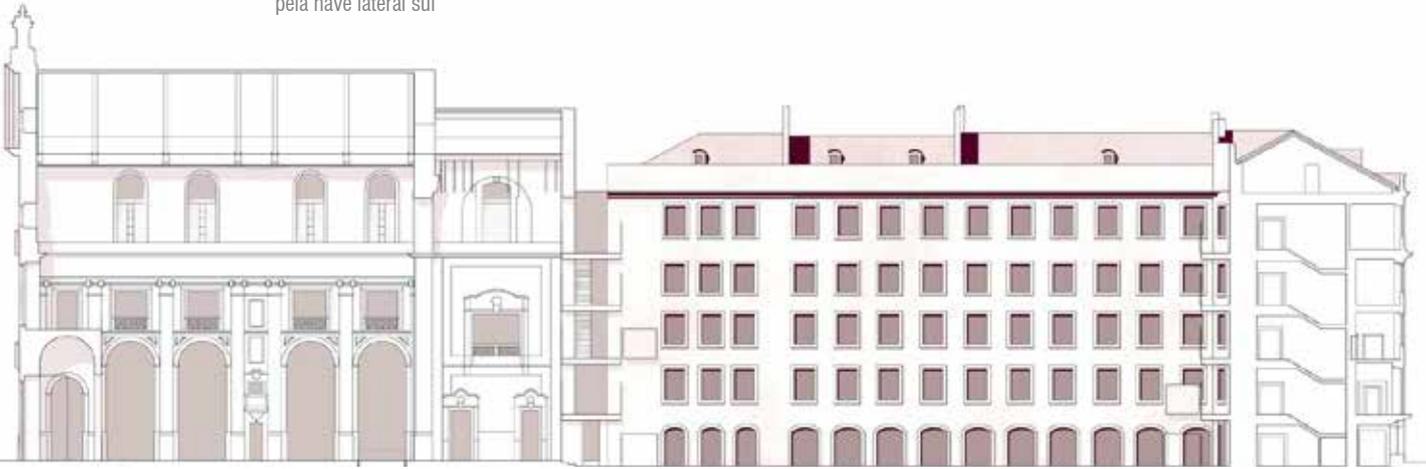
Corte longitudinal
pela nave lateral sul

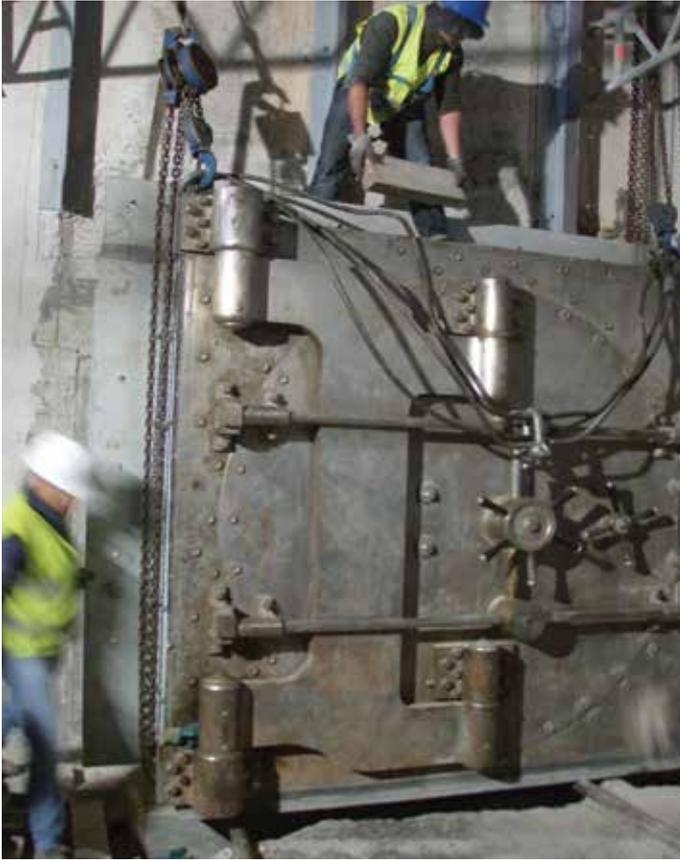
Porta de casa-forte

A porta, com cerca de sete toneladas, está colocada na parede que separa a nave central da antiga Igreja de São Julião do Museu do Dinheiro.

A porta de casa-forte é um elemento de referência no espaço do museu, criando uma ligação simbólica entre o espaço – a nave central da igreja – e a temática do museu – o Dinheiro. Esta porta estava colocada na antiga casa-forte onde, durante muitos anos, se guardaram as reservas de ouro do país. A porta foi fabricada pela empresa norte-americana York Safe & Lock e adquirida pelo Banco em 1932. Esta empresa, famosa nos inícios do século XX pela qualidade dos cofres que produzia e exportava, veio a sofrer enormes perdas em consequência da Grande Depressão. Durante a Segunda Guerra Mundial ainda manteve atividade, fabricando armamento pesado. Na década de 40 cessou a atividade.
